ВЫСОКОВОЛЬТНЫЕ ЛИНИИ С ОДНОФАЗНЫМИ КАБЕЛЯМИ

Защита от перенапряжений

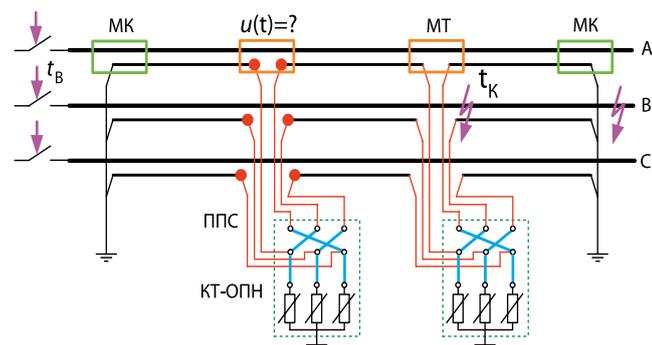
• Рис. 1. Кабельная линия с транспозицией экранов

МК – концевые муфты;
МТ – транспозиционные муфты;
КТ-ОПН – коробки с ограничителями перенапряжений, обладающими рабочим напряжением 7,2 кВ;
ППС – соединительные провода с полиэтиленовой изоляцией.
Красными точками указаны места контроля напряжения на экране относительно земли.

На рис. 1 схематично показано включение под сетевое напряжение линии 110–500 кВ, имеющей транспозицию экранов (оно происходит в некий момент времени t_b). Также здесь показаны два возможных места КЗ, возникших в момент t_k : в самой кабельной линии или за ее пределами.

В качестве примера проведем расчеты для КЛ 330 кВ длиной 3000 метров (три участка по 1000 м), имеющей один полный цикл транспозиции экранов. Такая линия показана на рис. 1. Осциллограммы коммутационных перенапряжений, как продемонстрировано в [2], имеют сложную форму колебаний разных частот, которые накладываются друг на друга и вызывают тем самым то повышение напряжения, то его снижение.

Итак, в расчетах будем ориентироваться на первый максимум напряжения на оболочке кабеля, игнорируя последующие. В каждой муфте есть 6 точек, на которые целесообразно обратить внимание, они помечены на рис. 1. При различных условиях (момент включения линии, фаза и место КЗ и др.) напряжение будет достигать максимума то в одной муфте МТ, то в другой, то в одной из шести точек, то в другой. Для удобства рассмотрим лишь одну осциллограмму.

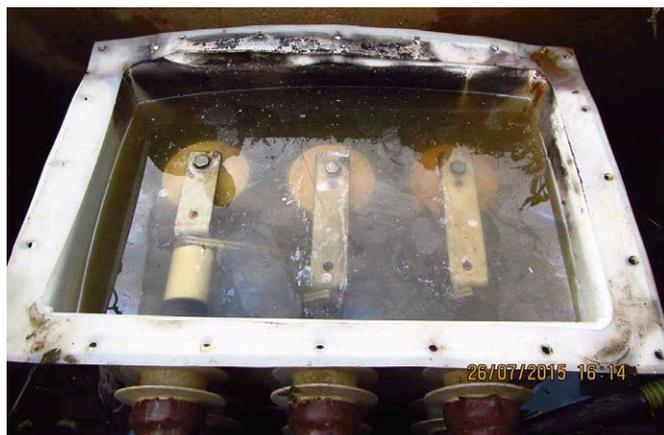
Последствия грубых нарушений инструкции по монтажу коробки транспозиции**Фото 1** ●

Ситуация была осложнена тем, что данные колодцы чрезвычайно малого размера и для установки в них коробок транспозиции монтажники вначале полностью разбирали коробки, что категорически запрещено заводской инструкцией, а уже потом собирали их на месте, при этом растеряв уплотнительные кольца. В итоге многие коробки оказались заполнены водой (фото 1).

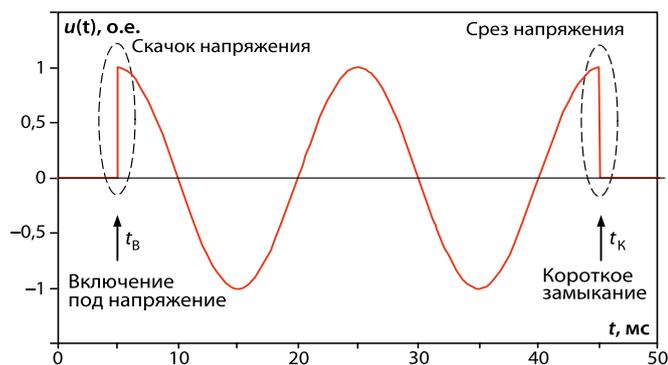
• **Рис. 2.** Напряжение на линии при ее включении и последующем коротком замыкании

При включении кабельной линии (пусть в максимум ЭДС сети) напряжение на ее жиле скачком возрастет от нулевого значения до амплитуды фазного. Если же на линии или за ее пределами произойдет КЗ (обычно оно приходится на максимум ЭДС), то напряжение на жиле скачком упадет практически до нуля. Как видно из рис. 2, осциллограммы фазного напряжения при включении и при КЗ очень похожи – в обоих случаях имеет место быстрое изменение напряжения на жиле, т.е. своеобразный скачок, причем одной и той же величины, но разного знака.

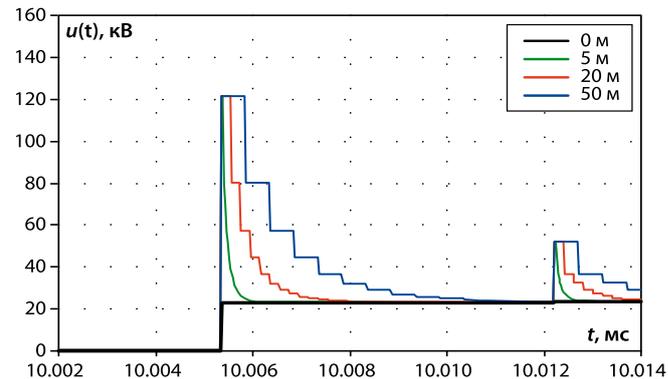
• **Рис. 3.** Импульс напряжения на оболочке в муфте при коротком замыкании в кабеле 330 кВ. Варьируется длина проводов ППС

Наибольшее рабочее напряжение сети 330 кВ составляет 363 кВ, и поэтому амплитуда фазного напряжения может достигать уровня почти в 300 кВ. В статье [2] уже были даны осциллограммы напряжения на оболочке линии длиной 3000 м при ее включении под напряжение 300 кВ (рис. 4а в [2]). Здесь же приведем только осциллограмму КЗ в кабеле (рис. 3).

Сравнение рис. 4а из [2] и рис. 3 свидетельствует о том, что форма и величина первого импульса на обоих рисунках совпадают. Это демонстрирует уже отмеченное ранее отсутствие особой необходимости в специальном изучении переходных процессов при КЗ. В исследованиях внимание лучше сосредоточить не на КЗ, а на более частом явлении – включении линии под напряжение сети. Особое внимание к включению надо проявлять еще и по той причине, что большая часть повреждений муфт происходила именно в момент включения линии, отключенной перед этим не из-за КЗ, а для плановых работ.

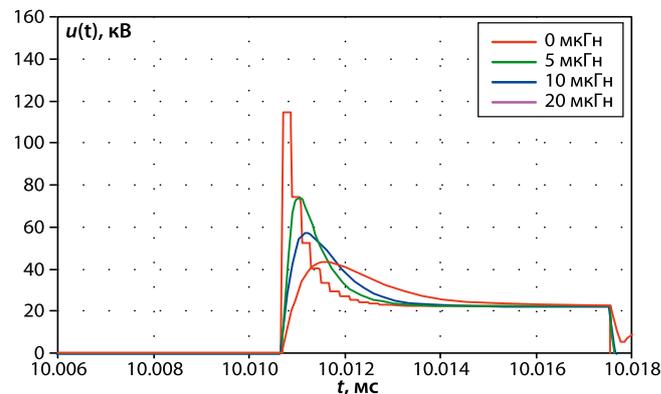
Рис. 4 •

Импульс напряжения на оболочке в муфте при коротком замыкании за кабелем 330 кВ. ППС длиной 20 м. Варьируется индуктивность на пути тока короткого замыкания в землю

На рис. 4 приведена осциллограмма, полученная в схеме рис. 1 при однофазном КЗ за кабелем (длина проводов ППС была принята равной 20 м). Внешнее КЗ может произойти, например, на воздушной линии или на шинах распределительного устройства, и во всех этих случаях следует учитывать индуктивность металлоконструкций на пути тока в землю, которая не может быть менее 5–10 мкГн. Учет конечной индуктивности в цепи тока снижает крутизну среза импульса фазного напряжения (рис. 2), а значит, напряжение на оболочке уже не успевает достичь своего максимального уровня и становится безопаснее (рис. 4).

Эффект, аналогичный полученному на рис. 4, уже был продемонстрирован в [2], правда на примере влияния длительности фронта грозových перенапряжений (рис. 4а и рис. 4б в [2]).
