Термическая стойкость кабельных линий 6–500 кВ. Требования к полиэтиленовым трубам

**Михаил ДМИТРИЕВ, заместитель генерального директора по научной работе
ПКБ «РосЭнергоМонтаж», г. Санкт-Петербург, к.т.н.**

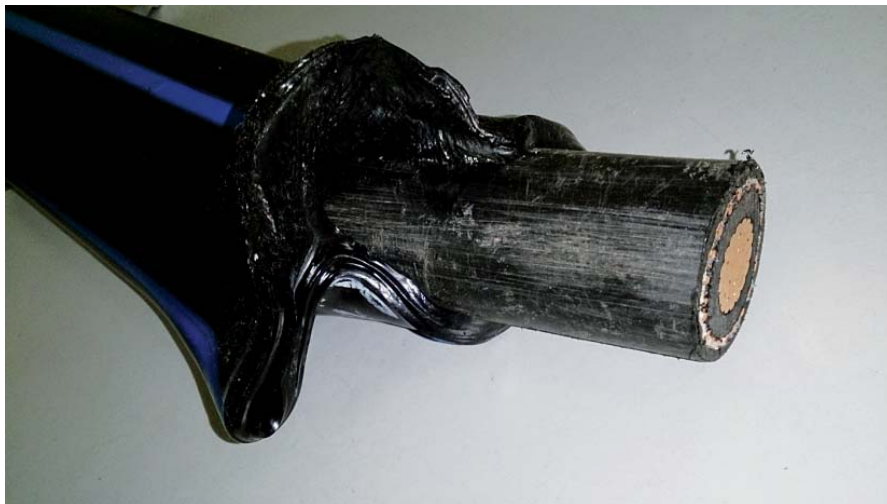
Рис. 6. Деформация ПНД-трубы и защемление проложенного в ней однофазного кабеля

Результаты некоторых предварительных лабораторных исследований ПНД-труб в условиях воздействия на них температур, характерных для кабельных линий с однофазными кабелями с изоляцией из сшитого полиэтилена, представлены на рис. 5, 6, 7. Зафиксированные здесь деформация трубы и её прилипание к оболочке кабеля делают невозможным извлечение кабеля из трубы в случае возникновения такой необходимости, что увеличивает расходы эксплуатирующей организации на ремонт кабельной линии, или, иными словами, приводит к недоиспользованию всех возможностей как технологии ГНБ, так и самих кабельных линий.

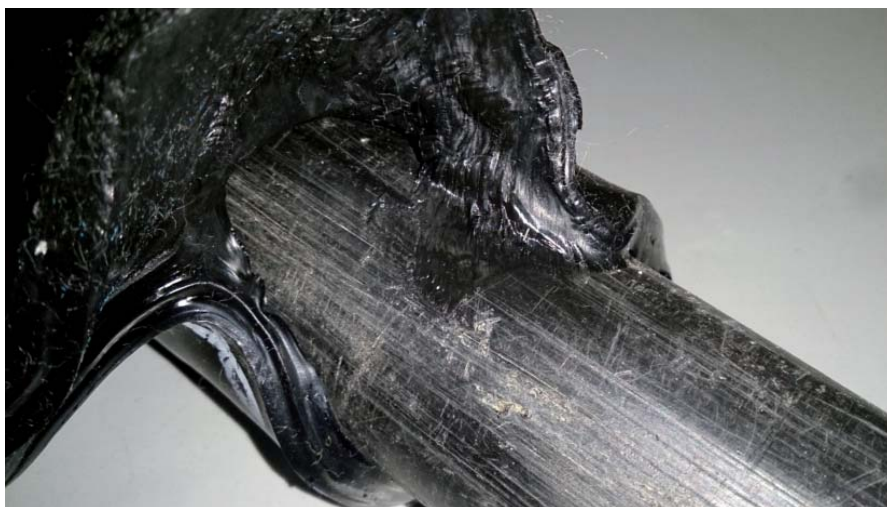
Рис. 7. Прилипание ПНД-трубы к поверхности оболочки однофазного кабеля
